長岡宮大極殿後殿（小安殿）の調査

～長岡宮跡第 490 次調査地元説明会資料～

日 時 平成 24 (2012) 年 8 月 25 日 (土)
所 在 地 向日市鶏冠井町大極殿 26-28 ほか
調査期間 平成 24 年 7 月 17 日～平成 24 年 8 月 31 日 (予定)
調査所管 向日市教育委員会
調査担当 公益財団法人向日市埋蔵文化財センター

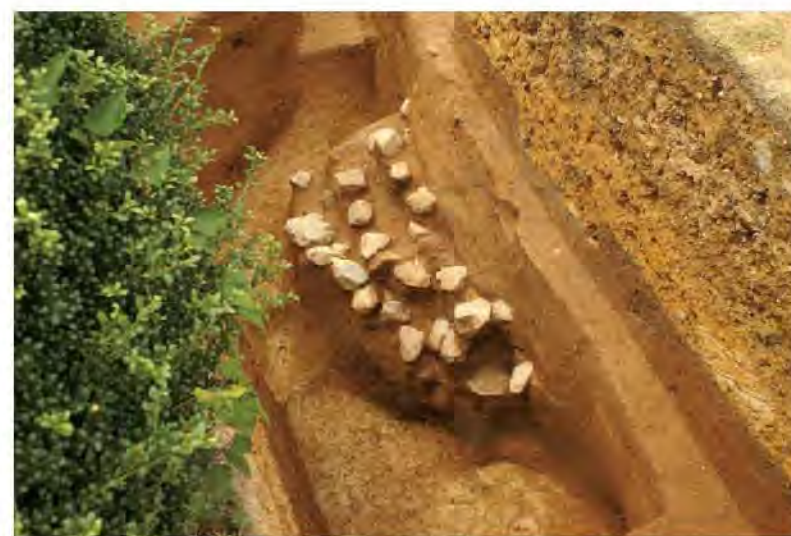
礎石据え付け穴 P 1 (第 4 トレンチ・北から)

調査では、8 箇所のトレンチを掘り下げ、東側の第 4・5 トレンチで建物東端の礎石据え付け穴 2 基 (P 1・2)、北側の第 1・2・7 トレンチで基壇外周の石敷き、また下層で後殿造営に先立つ長岡京期の整地層を確認しました。礎石据え付け穴は、直径約 2.0～2.3m、深さ約 0.6m の大きさで、建物の重みを受ける礎石を支えるため、根固めの石と版築によって叩き締められた粘土で堅固に埋められていました。石敷きは、数 cm～こぶし大程度の礫が基壇に近いところを中心にやや密に広がる様子を確認しました。調査区のほぼ全域で確認した整地層は予想よりも厚く、約 0.5m の厚さでした。今回、南側に位置する大極殿や宝幢遺構とほぼ同じ標高で礎石据え付け穴や石敷きを確認しましたが、基盤の段丘層から構築される大極殿や宝幢遺構とはまったく異なります。後殿は、大極殿から北へくだる斜面を造成して建造されたことがわかりました。また、京都大学が調査した時のトレンチを 5 箇所確認しました。50 年前の成果を再測量し、現在の精度で地図上に当てはめるための貴重な資料を得ることができました。

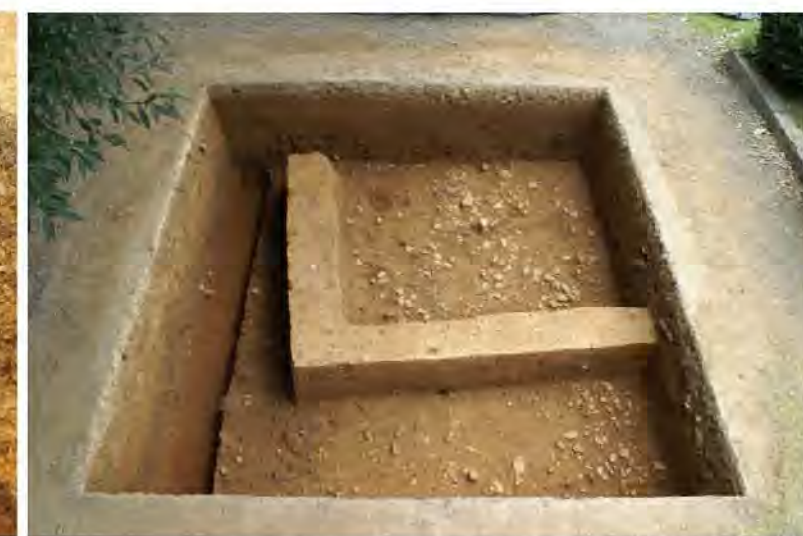
基壇外周の石敷き (第 2 トレンチ・西から)
